Rekonstrukce Městského stadionu Ostrava

PROJEKTOVÁNÍ REKONSTRUKCE

KONSTRUKCE TRIBUNY

Popis navrženého konstrukčního systému stavby východní tribuny

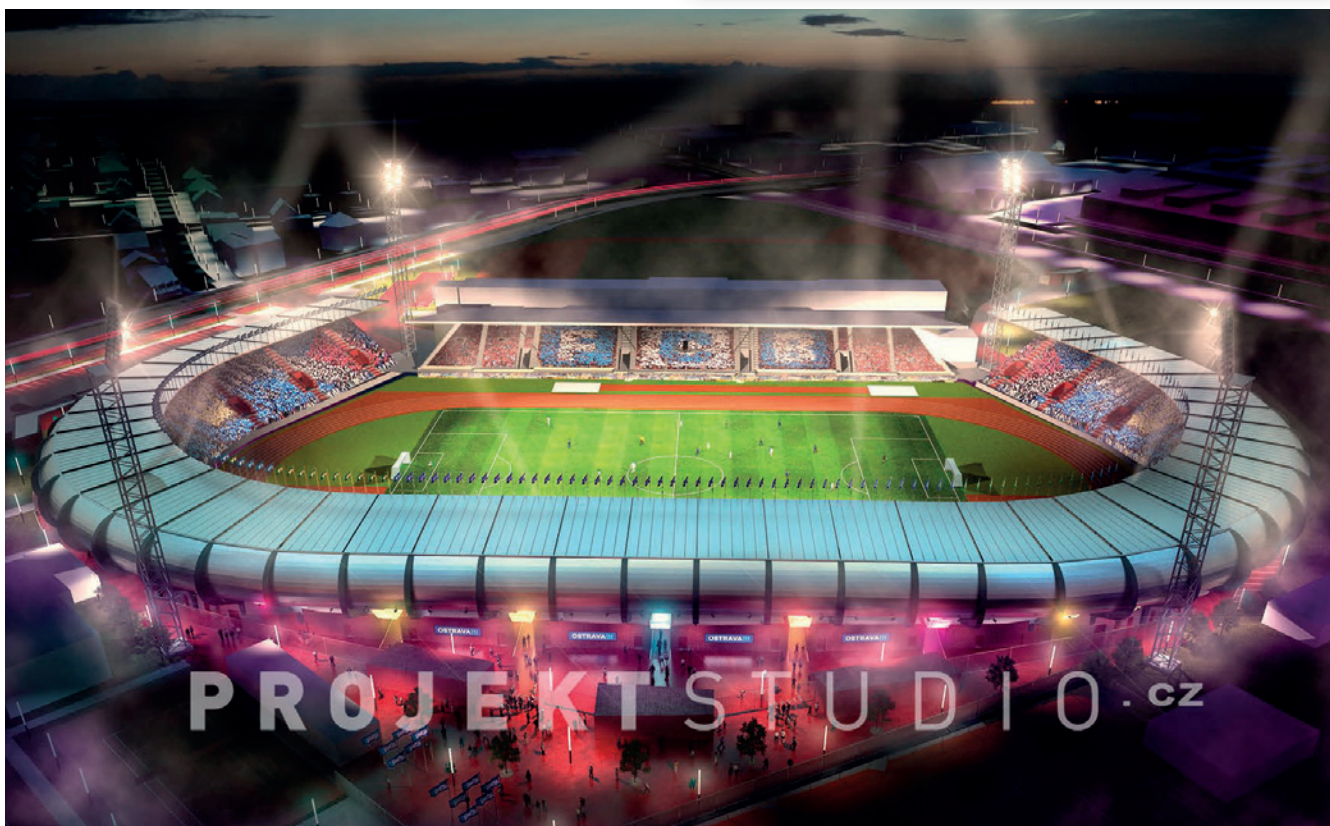
Vizualizace stadionu po ukončení první a druhé fáze rekonstrukce

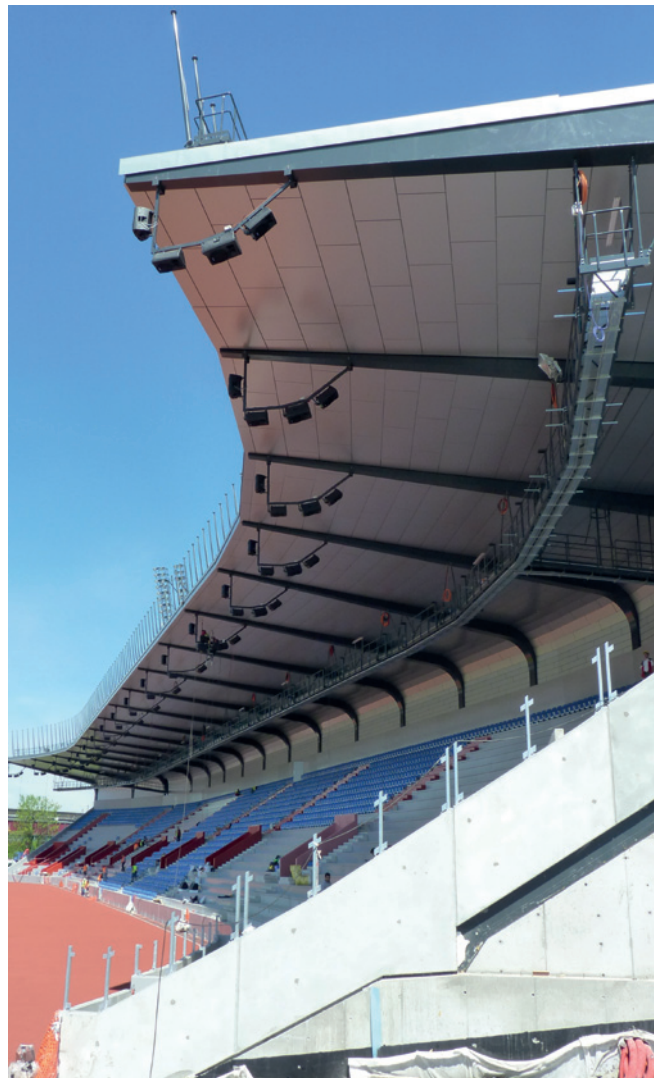
Na sřeše, 1,4 m od konce konzol ráků, je umístěna podélná lávka.

Sřešní konstrukce je tvořena vaznicemi se sřešními ztužidly. Vaznice jsou uloženy na horních příčelích ráků. U osy „9“ je dilatace šířky 80 mm. Na vaznicích je nosný pozinkovaný trapézový plech výšky 50 mm, který vynášejí sřešní plášť stavební části. Pod vaznicemi je zavěšen. Pro zavěšení podhledu jsou na vaznicích a na spodním pásu příhradového nosníku pod žlabem navařeny plechy pro uchycení. Sklon sřeše je 3°. Na konci rovné šikmé plochy sřeše je na horním pásu příhradového nosníku umístěn ocelový žlab světlosti 400 mm. Dno žlabu je spádováno k výpustným otvorům. V místě otvorů jsou navařeny zalomené trubky, na které se napojí dešťové svody. Příhradový nosník pod žlabem je tvořen pásy z dvojic profilů U a z trubkových svislic a diagonál. Z boku jsou do příhradového nosníku přivařeny skružené sloupky z uzavřeného obdélníkového profilu (dolní pás) a IPE 120 (horní pás). Sloupky IPE 120 jsou umístěny po cca 1,9 m při zadních koncích ráků a jsou na ně upevněny pozinkované trapézové plechy zadní stěny. Sloupky uzavřeného obdélníkového průřezu jsou převážně po vzdálenostech 850 mm a je na ně uchycen vnitřní stěnový plášť mezi rámy. Sloupky uzavřeného průřezu jsou dole uchyceny na vodorovném nosníku na úrovni +11,325 m a sloupky IPE 120 jsou uchyceny do horního vodorovného průvlaků. Nosníky na úrovni +11,325 m slouží také jako vodorovné podepření panelů ŽB stěny. Na sřeše, 1,4 m od konce konzol ráků, je umístěna podélná lávka šířky 800 mm. Lávka

je opatřena trubkovým zábradlím s okopovým plechem a podlaha lávky je z pozinkovaného roštu. V zábradlí lávek je průchod se schůdky na lávku v místech výlezů na sřeše. Na příčelích lávek jsou směrem k vnitřku stadionu konzolky, na kterých jsou umístěny trubky pro uchycení vlajek. Konzolky s kotvením plechem sloupků vlajek jsou po vzdálenostech 1,5 m a velikosti konzolek je nutno přizpůsobit velikosti kotvení vlajkových stožárů. Sloupky pro vlajky včetně kotveních šroubů nejsou dodávkou ocelové konstrukce. Pod sřešní lávkou jsou uchyceny konzoly pro uchycení světel osvětlení stadionu. Konzoly jsou na konci opatřené svislou trubkou se dvěma závitými M10 ve stěně trubky. Pro přístup k těmto světlům jsou v zábradlí lávky otvory s otočnými částmi zábradlí. Pro uchycení osobních bezpečnostních pomůcek (lan apod.) jsou na konzolách umístěna záchytná ocelová oka. Pod sřešou na úrovni +12,550 m je zavěšena podélná lávka, která slouží pro umístění světel. Šířka lávky je 800 mm, podlaha je z pozinkovaného roštu a lávka je opatřena trubkovým zábradlím s okopovým plechem. Do lávky jsou uchyceny sloupky s konzolkou nahoře pro uchycení světel. Přístup na lávku je u ráků „3“ a „16“ pomocí příčné lávky. Z příčných lávek vede žebřík s ochranným košem na sřeše. Ve sřešním plášti jsou výlezné otvory. Přístup na příčné lávky je pomocí žebříku s ochranným košem z lávek mezi rámy „3-4“ a „15-16“ na úrovni +8,925 m. Další lávka na úrovni +8,925 m je mezi rámy „9-10“. Lávky na úrovni +8,925 m jsou 800 mm široké, podlaha má z pozinkovaného roštu a jsou opatřeny trubkovým zábradlím s okopovým plechem. Přístup na tyto lávky je průchody v ŽB stěně za posledními sedadly.

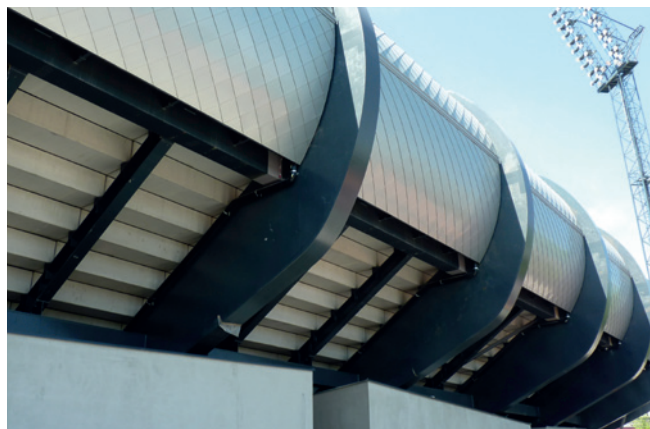
Při zadních koncích rámu jsou upevněny pozinkované trapézové plechy zadní stěny.

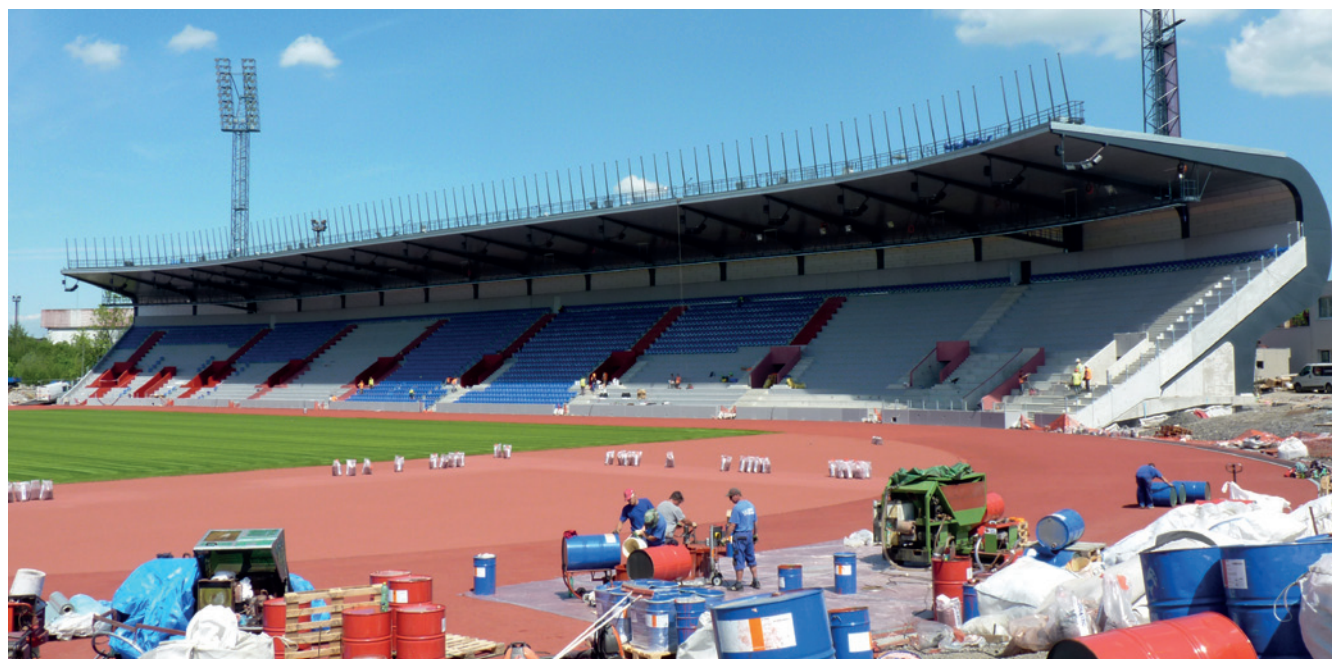
Hmotnost ocelové konstrukce pro východní tribunu je 908,1 tun.

Hmotnost ocelové konstrukce pro východní tribunu je 908,1 tun. Z toho je cca 37 tun pozinkovaných trapézových plechů ($4\,020$ m²).

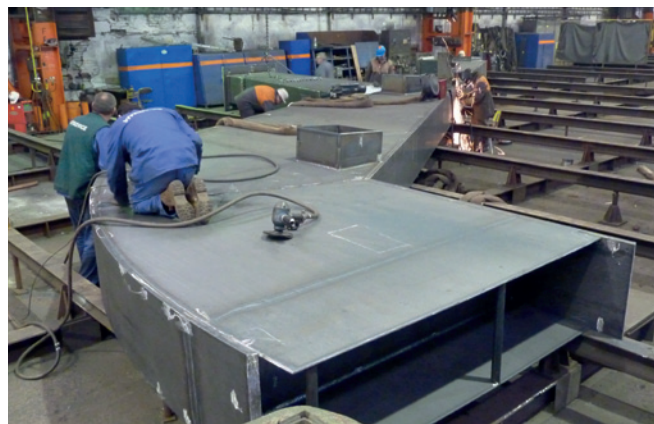
Výroba probíhala podle normy ČSN EN 1090-2+A1, tř. provedení EXC3.

Výroba probíhala podle normy ČSN EN 1090-2+A1, třída provedení EXC3. Před vlastním zahájením kreslení výrobní dokumentace i v průběhu jejího kreslení se uskutečnilo několik technologických prověrek, na kterých byly ještě ve fázi neukončené dokumentace konzultovány technické, výrobní a montážní připomínky ze strany všech účastníků stavby stadionu. Vyřešení těchto připomínek už v této fázi bylo velkým přínosem, neboť už ve schválené RDS byla eliminována většina možných následných problémů a dodatečných řešení. Přesto se během výroby vyskytla celá řada nových situací a doladování, na něž bylo nutno reagovat. Toto bylo prováděno prostřednictvím změn jak ve výrobních výkresech, tak i v technologických předpisech. Celkem je evidováno 36 změn.

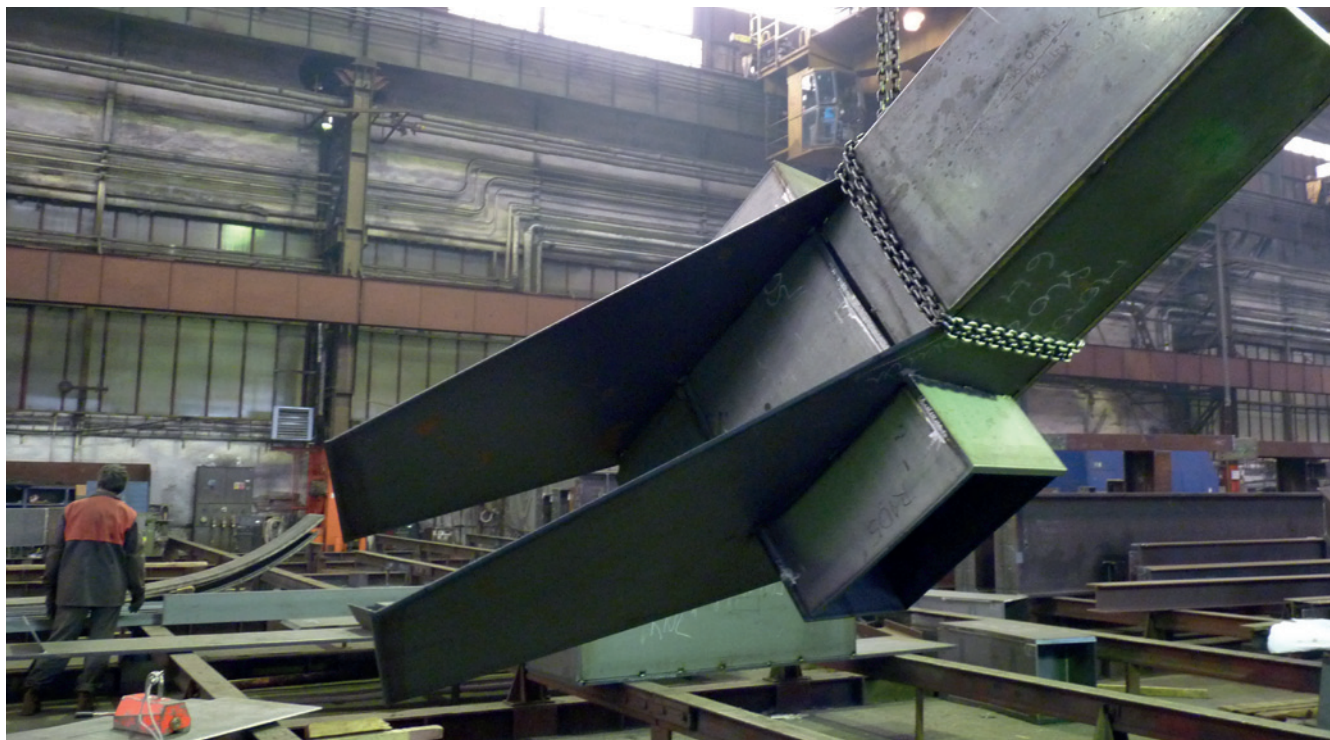
Dělení na rozměrnější dílce bylo umožněno výrobními možnostmi hal.

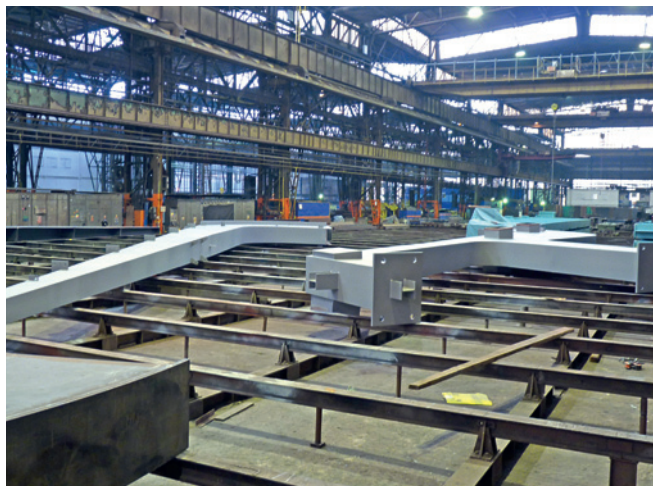
Navržený nátěrový systém vyhoví expozici v korozním zatížení C4-H.

Navržený nátěrový systém vyhoví expozici v korozním zatížení C4-H s životností vrchní vrstvy nad 15 let a zárukou 60 měsíců.

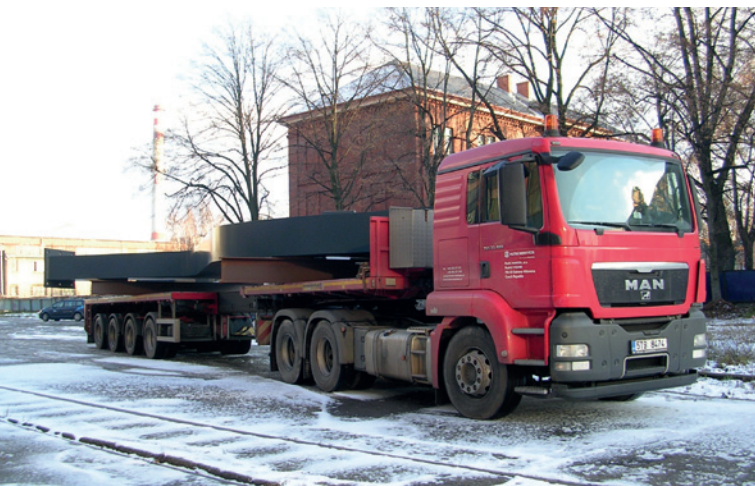
Celá trasa přepravy dílců byla plánována s ohledem na provoz, podjezdy, nadjezdy, tramvajové vedení...

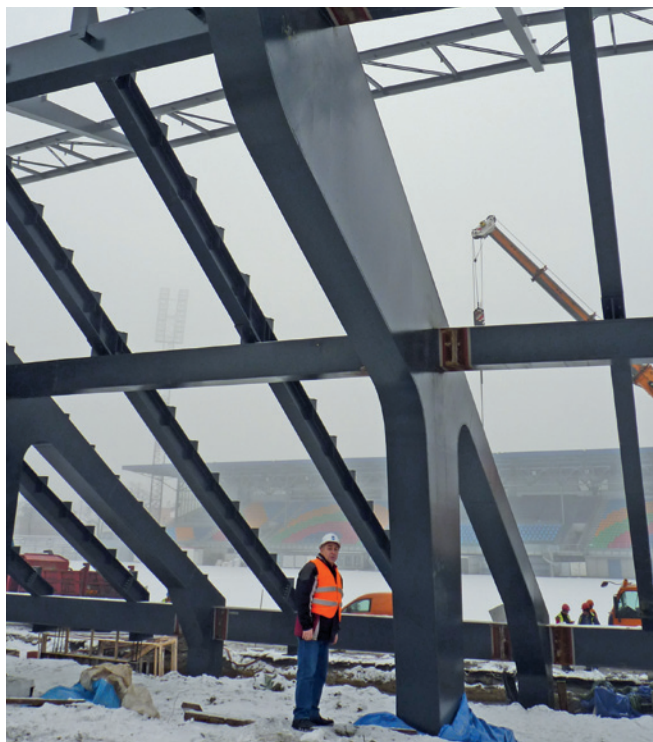
Předmontovány byly vždy dva rámy současně.

Rozmístily se pomocné podpěrné rošty pro předmontáž jednotlivých rámu. Předmontovávány byly vždy dva rámy současně. Následovalo vyložení horních a spodních dílců rámu 1 a 2 z přepravního prostředku a položení na pomocné podpěrné rošty pomocí jeřábu CC 600 dále bylo provedeno srovnání jednotlivých rámu, slícování svarového styku a zaměření před svařováním. Geometrický tvar musel odpovídat geometrickému tvaru při zaměřování u dílenských sestavení. V případě zhoršení klimatických podmínek jakými jsou déšť, sníh, vítr, mráz byly provedeny provizorní zastřešení nad svarovými spoji.

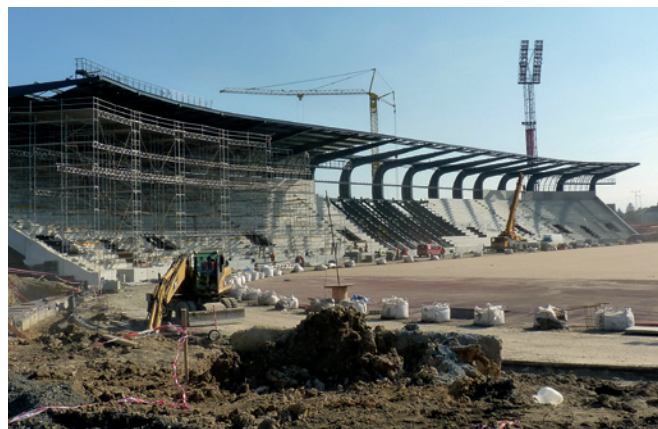
Montáž začala sestavením obslužných lávek na předmontážní ploše.

Zblokové lávky se montovaly pod střešou postupně do každého pole. Jednotlivé lávky se okamžitě propojovaly a doplňovaly rošty. Rošty musely být bezprostředně po položení pevně uchyceny. Montážní spoje byly šroubované. Současně s montáží lávek probíhala montáž podélného prostorového ztužení u střešního žlabu. Až po montáži podvěsných obslužných lávek se mohly namontovat zbývajících tři vaznice a doplnit ztužení. V posledním kroku byla provedena montáž vnějších a vnitřních obloukových mezisloupků. Po smontování kompletní OK střechy v daném poli se usadily, rozměřily a přišroubovaly (resp. přistřelily) střešní trapézové plechy TR 50/260 samořeznými šrouby (resp. nastřelovacími hřebíky). Po položení střešního trapézového plechu se domontovaly obslužné lávky pro osvětlení v přední části střechy. Na obloukovou část tribuny se přišroubovaly trapézové plechy TR 84/273 ve spodní části oblouku a trapézové plechy TR 50/260 v horní části oblouku. Plechy byly přišroubovány samořeznými šrouby v každé vlně.

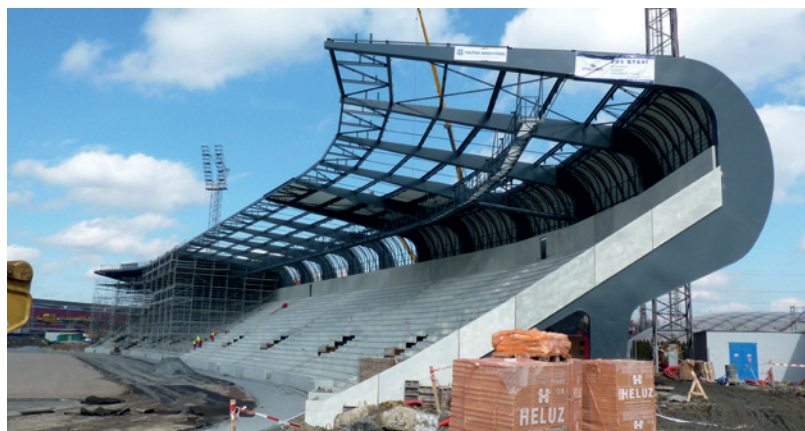
V posledním kroku byla provedena montáž vnějších a vnitřních obloukových mezisloupků.

- Postupná montáž vnitřních a vnějších obloukových sloupků zadní stěny.
- Provedení dokončení montáže drobných OK jako žebříků zábradlí atd. a dokončení svařování žlabu.
- Provedení dokompletace všech šroubových spojů.
- Postupně na dokončených polích střechy namontovat trapézové plech. Plechy namontovat i na dokončené zadní stěně tribuny.
- Provést kompletaci předávací dokumentace po montáži OK. Provést úklid pracoviště.
